ИНСТРУКЦИЯ

По обновлению прошивки IQ Core до версии 2.0.0.22

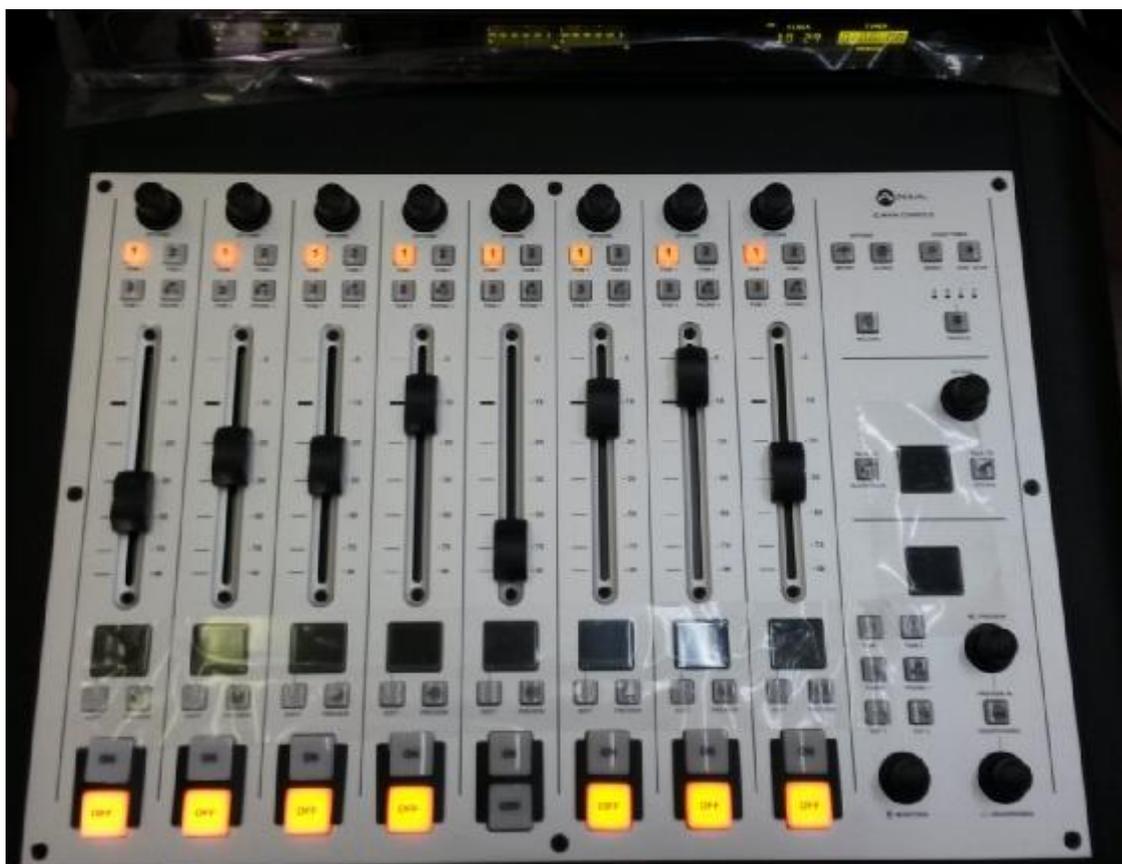
Описание неисправности:

Консоль не реагирует на нажатие кнопок, дисплеи над фейдерами и на мастер модуле не светятся. Часы не идут.

1. с помощью telnet подключится к IQ Core по IP адресу установленному для IQ Core
2. Выполнить команду reboot (логиниться не надо, это произойдет автоматически)
3. После мягкого ребута становится доступным веб интерфейс
4. Залить прошивку 2.0.0.22. Готово.

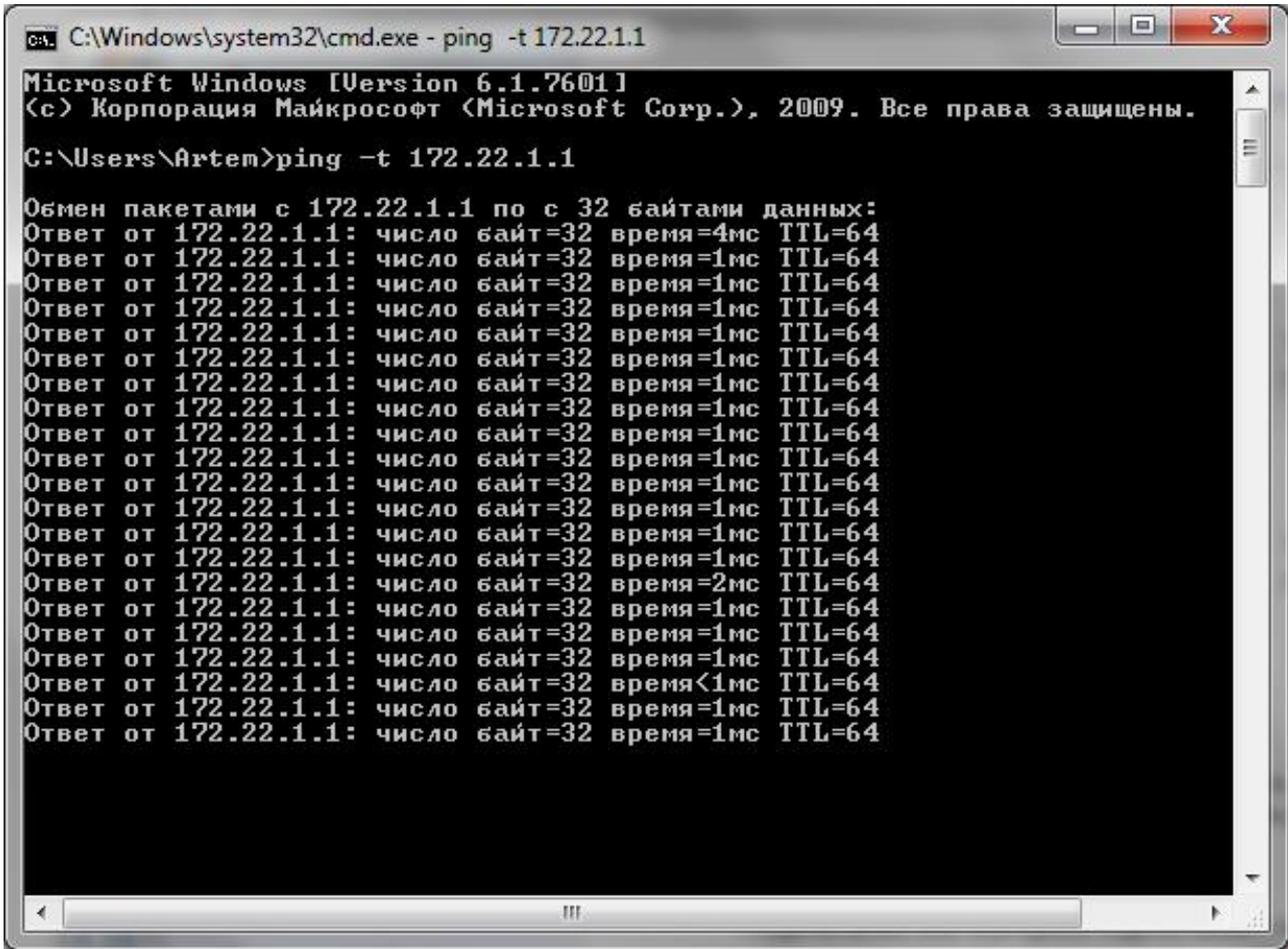
Пингуется нормально:

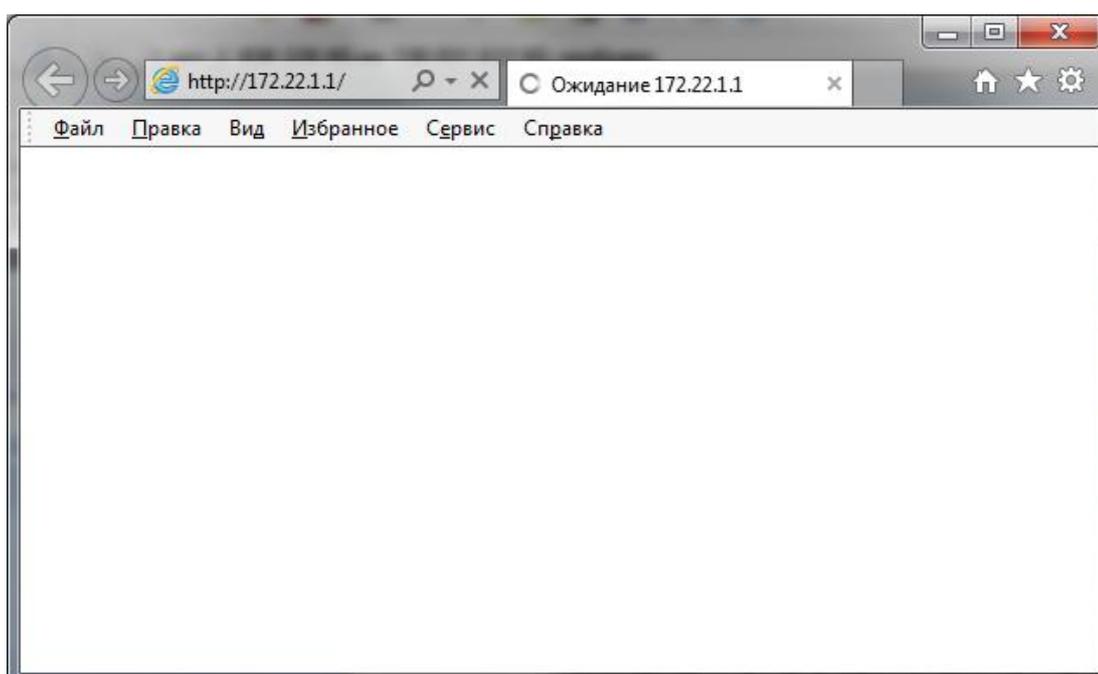
К веб-интерфейсу доступа нет:
